GRUNERHAGEN II BORETTSLAG

BEGRENSET TILSTANDSANALYSE AV BALKONGER
I ARMERT BETONG

OPPDRAGSGIVER: GRUNERHAGEN II BORETTSLAG

JUNI 2017

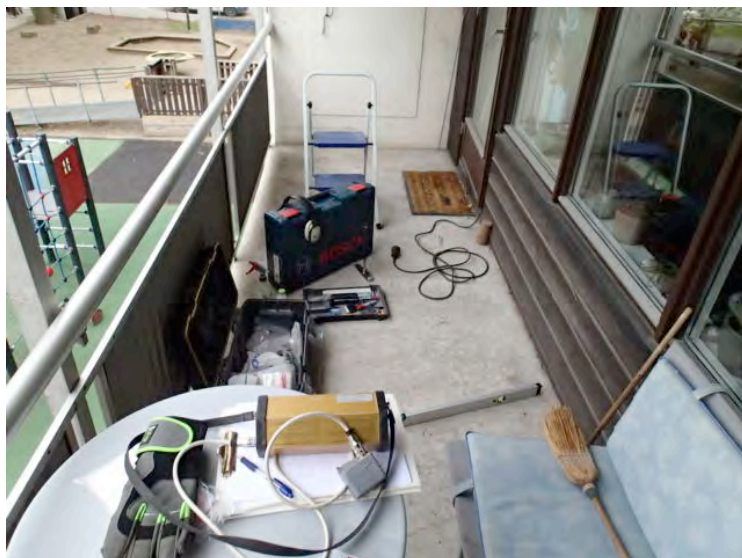
Foto nr. 1:
Balkong 1.
Oversiktsfoto over deler av balkongen som er valgt som lokalitet 1.

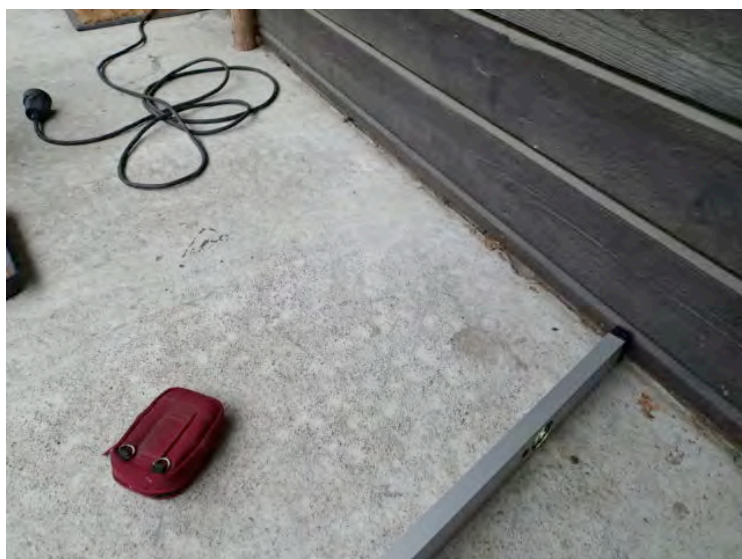
Foto nr. 2:
Gulv 1.
Balkonggulvet har ubehandlet overflate. Fall forholdene på alle gulvene blir kontrollert med vater.

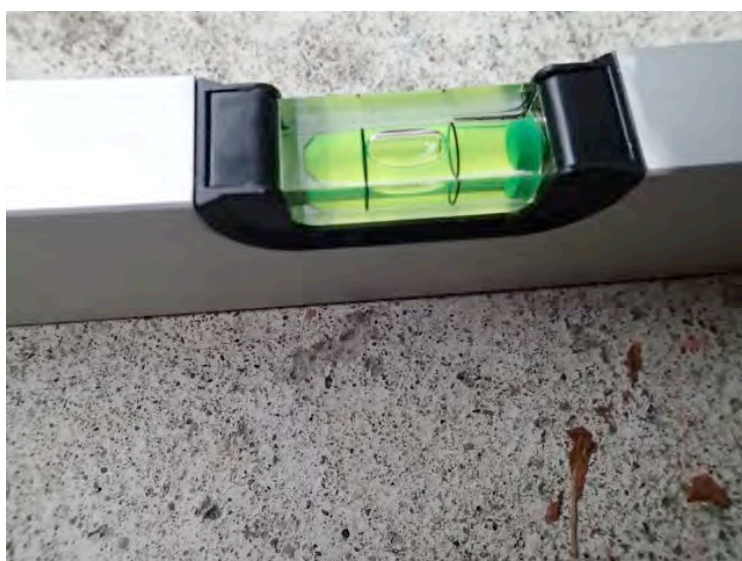
Foto nr. 3:
Gulv 1.
Dette balkonggulvet har tilnærmet ikke fall mot dekkeforkanten. Men det har et mindre område innerst mot vegg som mulig har litt motfall.

- Kontrollere fall på balkonggulv. De med motfall (fall mot vegg) falljusteres f. eks med hellimt påstøp eller avretning med sand / epoxy.
- På gulv bør all gammel overflatebehandling fjernes.

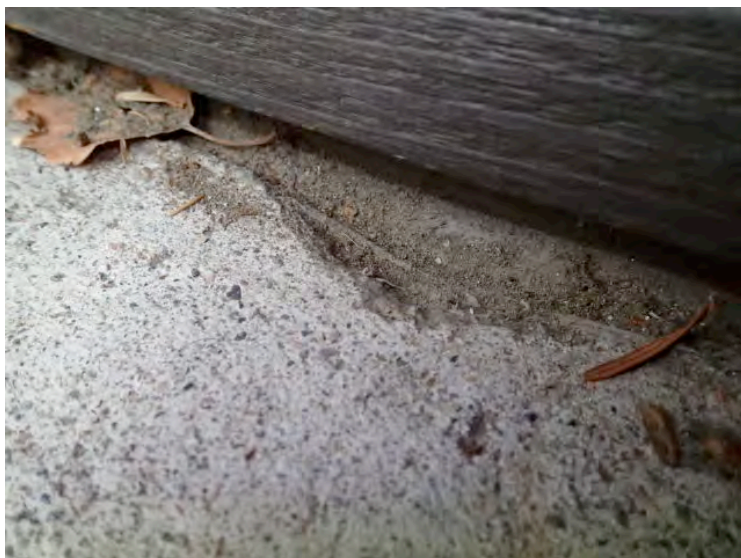
**Foto nr. 4:****Gulv 1.**

Inn mot vegg liv er det en fuge mellom betong i balkongdekke og gulv inne i leilighet. Vi antar dette er et potensielt lekkasjepunkt ved motfall eller mye vann på balkongene.

- Riss i gulv forsegles.
- Etablere egnet hulkisløsning for å hindre vann å komme inn i vegg.
- Etter utførte reparasjoner påføres balkonggulv, dekkforkant og hulkiler en egnet vanntett og fleksibel tykkfilmsmembran.

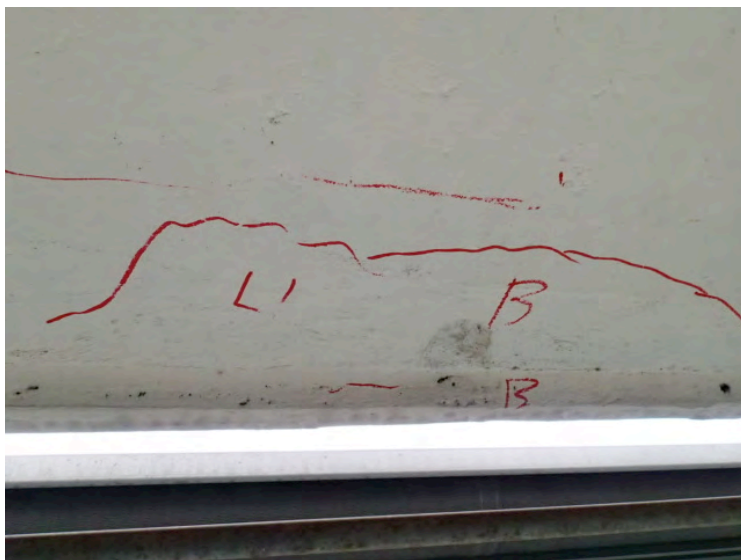
**Foto nr. 5:****Tak 1.**

Vi registrerte et felt med "bom" i tak. Se neste foto for hva vi fant ved oppmeisling.

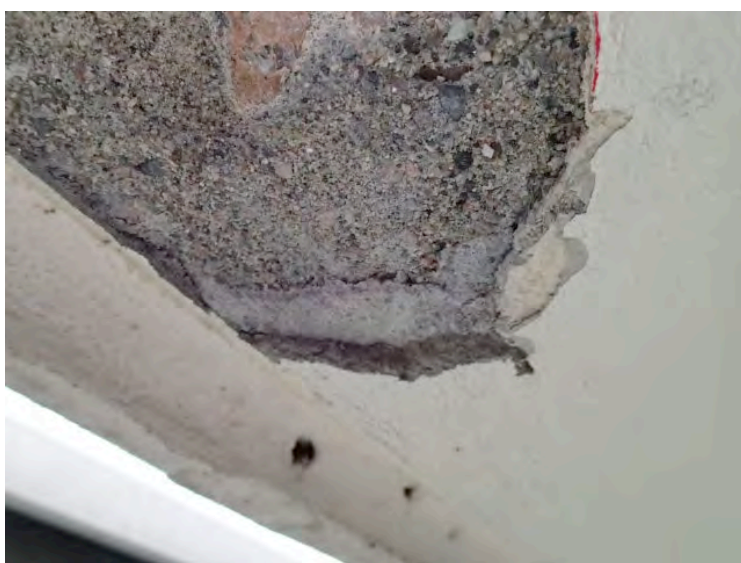
**Foto nr. 6:****Tak 1.**

Se foto 5. Lett meisling avdekket at det er en gammel reparasjon (ukjent årsak) hvor det er bom mellom 2 sjikt i oppbyggingen).

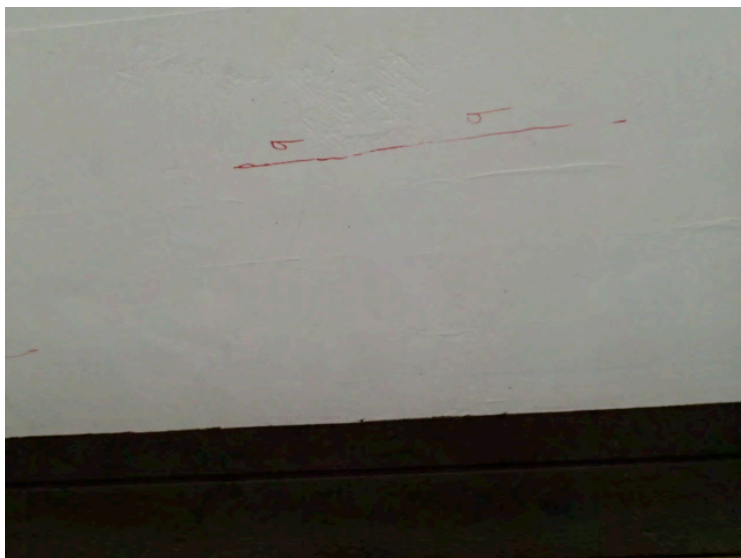
**Foto nr. 7:****Tak 1.**

Laveste målte overdekning for armering var 9 mm i de felt som ble målt.

Tegnet inn armeringsjernet med tusj.

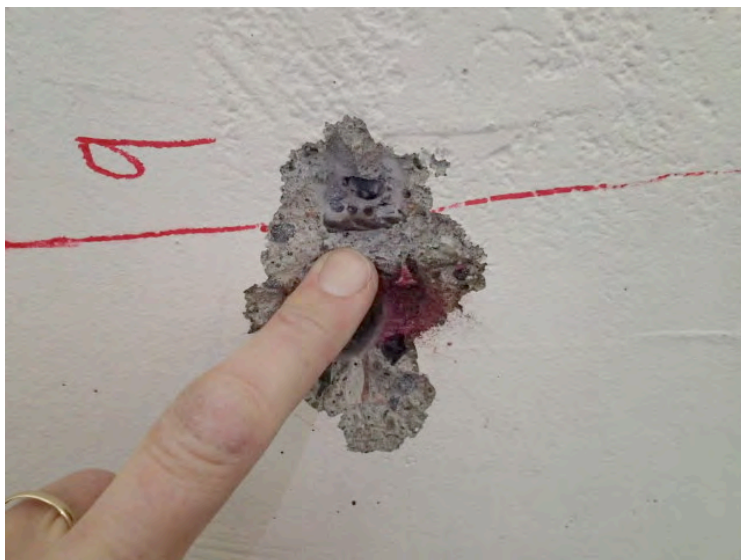
**Foto nr. 8:****Tak 1.**

Samme armeringsjernet som vist på forrige foto er her meislet opp.

Overdekningene på armeringsjernet er 9 mm og det er tilnærmet rent selv om det delvis ligger i karbonatisert betong. Målt karbonatiseringsdybde ved armering er 10 – 12 mm.

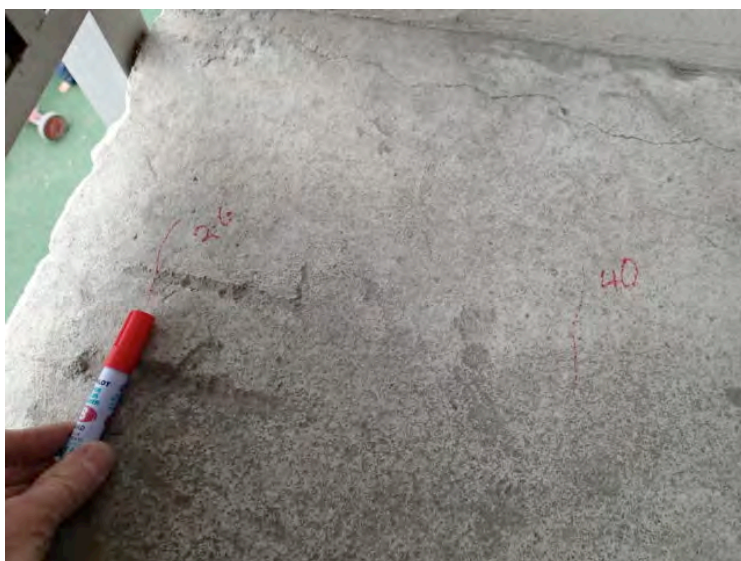
**Foto nr. 9:****Gulv 1, overside.**

2 stk langsgående jern er målt inn med henholdsvis 26 og 40 mm overdekning. Legg også merke til tverrgående riss inn mot skilleveggen.

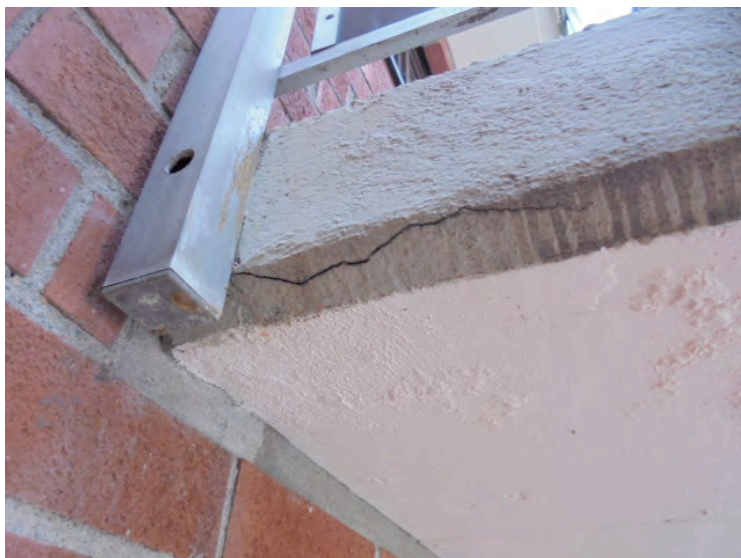
Foto nr. 10:
Gulv 2, underside.
I ytre del av taket på undersiden av balkongdekket er det riss og bom i betongen

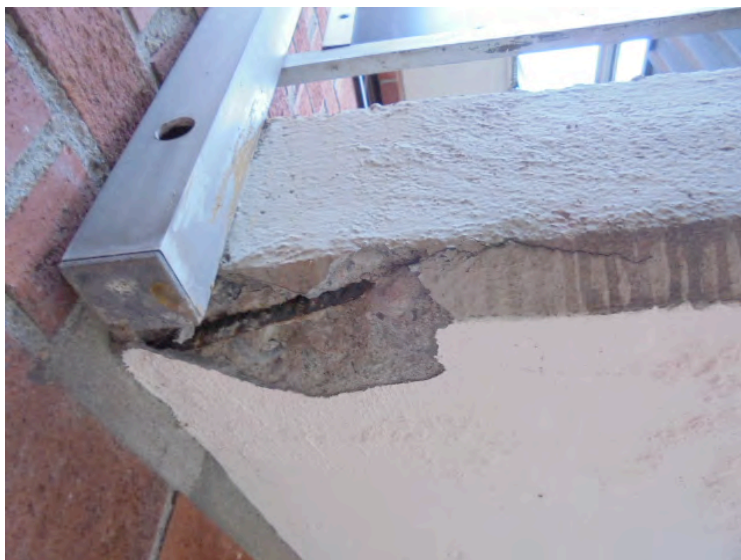
Foto nr. 11
Gulv 2, underside.
Opphugning i risset med bom på forrige foto viser korrodert armering.

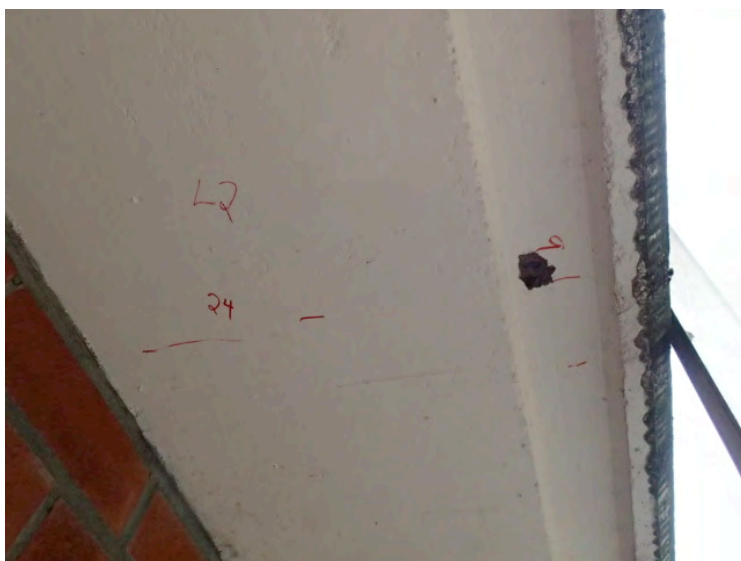
Foto nr. 12:
Tak 2.
Innmåling av armering i taket viser at overdekningen er lavere i den brede drypprillen i ytre del av taket. Det oppmerkede armeringsjernet har overdekning 24 mm midt i taket og 9 mm i drypprillen. Opphugning i drypprillen viste ren armering.

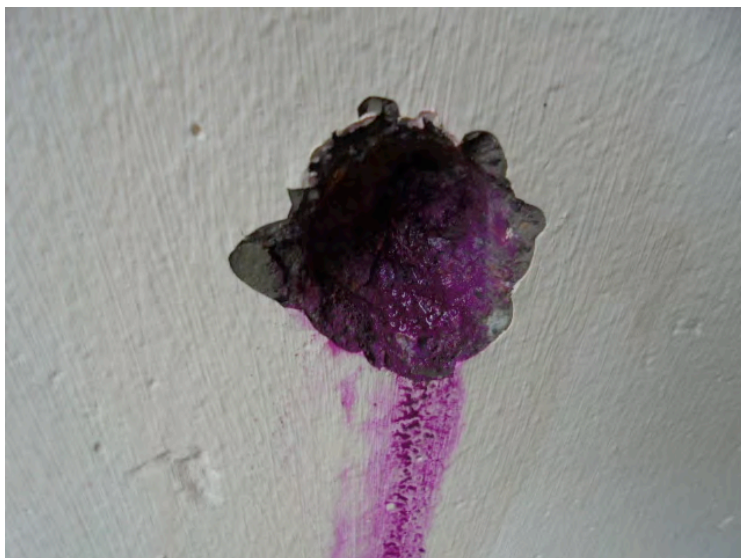
Foto nr. 13:
Skillevegg 3.
Påsprøyting av pH indikator phenolphtalein i borehullet til kloridprøven gir rød farge der betongen er "frisk" og ikke karbonatisert.

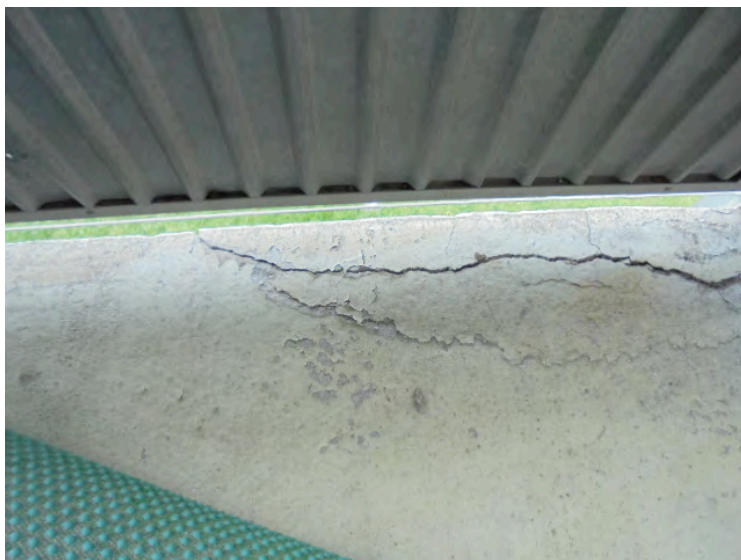
Foto nr. 14:
Gulv 4.
I ytre del mot dekkeforkanten er det et stort riss med bom i betongen.

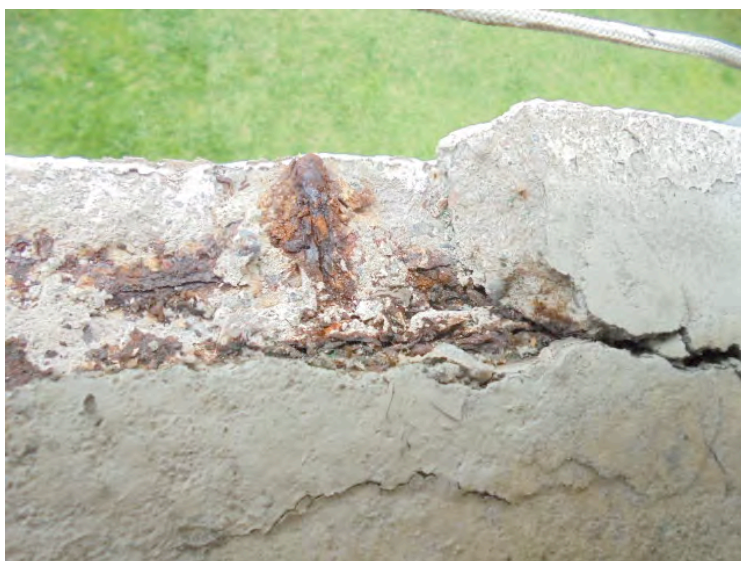
De 2 siste prøvene hadde kloridinnhold på respektive 0,2% og 0,9%, begge i balkonggulv. 0,2% er kun svakt forhøyet og karakteriseres som lavt og er under anbefalingen i Norsk Standard. Et kloridinnhold på 0,9% kan gi store korrosjonsskader på armeringen, noe også undersøkelsen avdekket.

Kloridinnholdet som ble funnet på 0,9% skiller seg tydelig ut med et høyere innhold. Dette skyldes med stor sannsynlighet at betongen ble tilsatt klorider ved støpning og da er det mulig at andre balkonger også er tilsatt klorider i betongen. Da blokkene ble bygget, var det ikke uvanlig å tilsette kloridholdig salt, - og dette ble betegnet som akselerator. Virkningen er at herdingen av betongen skjer raskere og denne effekten var avgjørende for at betongen ikke skulle få frostskafer ved at vannet i betongen frøs ved vinterstøp. Kloridholdig salt fører også til at vann fryser ved lavere temperatur og tilsetningen ble også betegnet frysepunkt nedsettende.

Foto nr. 15:
Gulv 4.
Opphugning i risset og bommen på forrige foto viser korrodert armering, både tversgående og langsgående armering. Vi ser den tversgående armeringsenden har liten overdekning mot dekkeforkanten. Denne type korrosjon indikerer klorider i betongen og det ble bekreftet ved analysene.

- Ut fra resultatene fra supplerende kloridanalyser etableres katodisk beskyttelse (KB) av armering i betong i balkonger med forhøyet kloridinnhold. Dersom det kun er et fåtall enheter med forhøyet kloridinnhold kan det vurderes å benytte et "mini – KB anlegg". Eller at det utføres mer omfattende meisling.

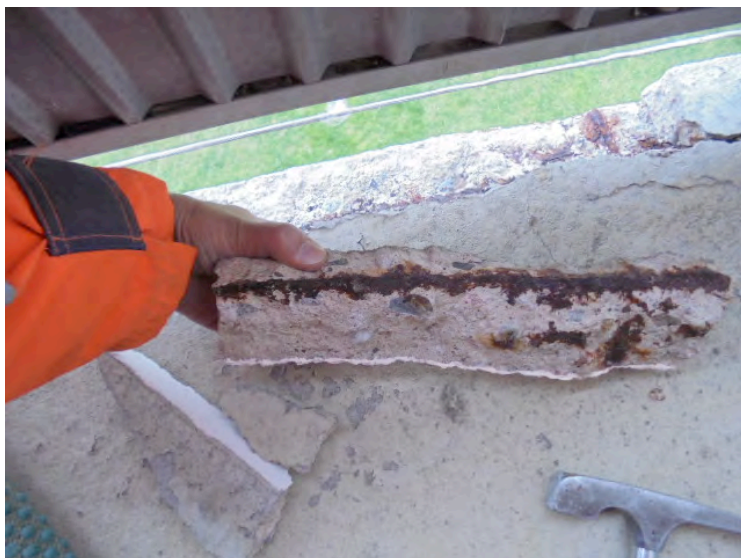
**Foto nr. 16:****Gulv 4**

Her er deler av betongen som ble hugget opp på forrige foto. Vi ser korrosjonsproduktene fra den korroderte armeringen er presset inn i betongen. Det er dette presset / trykket som den korroderende armeringen skaper som gir bom-lyden, riss og senere avskalling betongen.

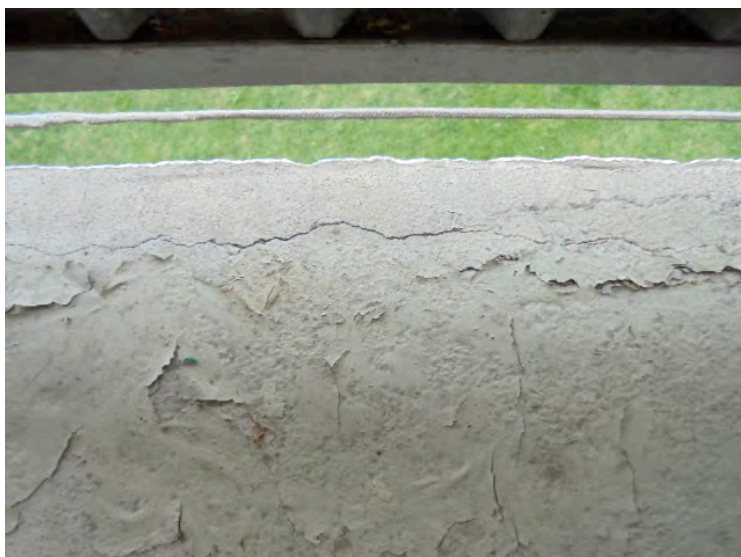
**Foto nr. 17:****Gulv 4.**

Også midt på gulvet er det riss med bom ut mot dekkeforkanten.

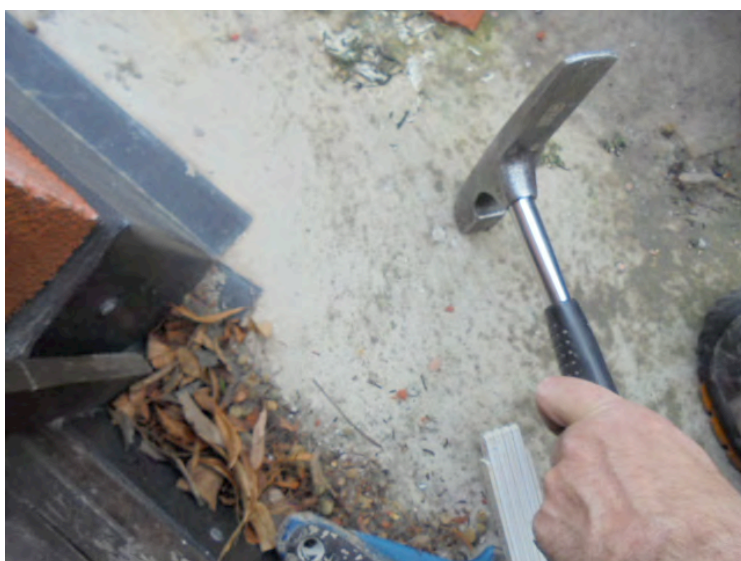
**Foto nr. 18:****Gulv 5.**

Retten utenfor balkongdøren er det bom i ytre sjiktet under overflatebehandlingen.

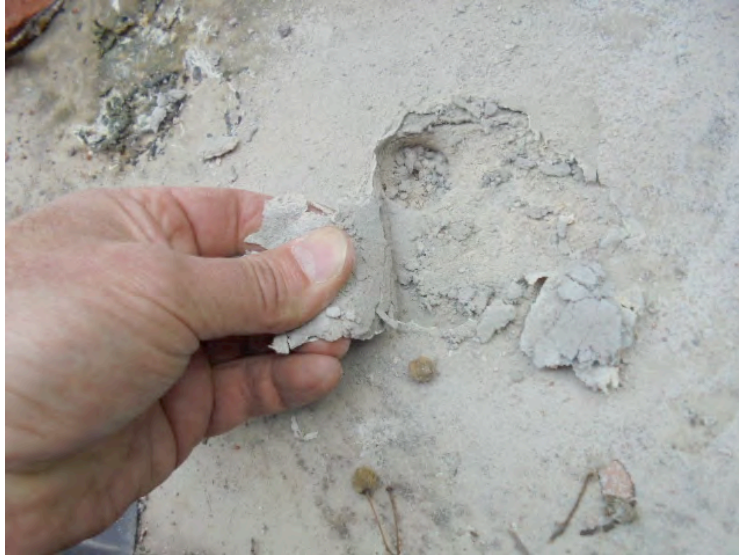
Foto nr. 19:

Bommen på forrige foto er i ytre sjiktet på betongen. Her har betongen et tynt svakt sjikt (avretningsmase?) som har gitt denne bommen.
