# TILSTANDSVURDERING

## TILSTANDSVURDERING AV VINDUER

29. oktober 2013

## 5084 GRÜNERHAGEN BORETTSLAG – TILSTANDSVURDERING

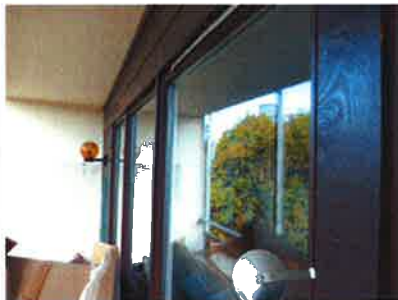
<p><b>Kjøkken:</b></p>  	<p>Treverk er tørt og noe oppsprukket. Overflatebehandling er tørr og oppsprukket. Symptomene er størst på nedre halvdel. Pakning er hard, og har mistet noe funksjon. Ramme er i kontakt med karm ved lukking/åpning. Åpne- og lukkemekanismer er trege/tunge.</p> <p>Tatt alder i betraktning er treverk og overflatebehandling i god stand.</p> <p>Info: Overflatebehandlet for 7-8 år siden.</p> <p>Treverk er tørt og oppsprukket. Overflatebehandling er tørr og oppsprukket. Eksponert treverk uten overflatebehandling på bunnkarm. Symptomene er størst på nedre halvdel. Pakning er hard, og har mistet noe funksjon. Ramme er i kontakt med karm ved lukking/åpning. Åpne- og lukkemekanismer er trege/tunge.</p>

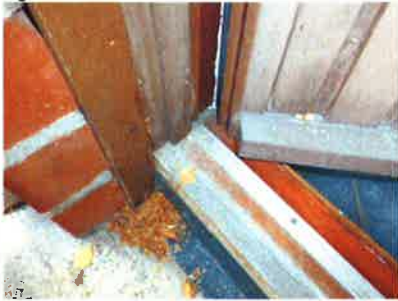
<p><b>Balkongdør:</b> Tørr og oppsprukken overflatebehandling. Pakning er hard og klemmer ikke, har nok mistet noe funksjon. Kontakt mellom ramme og dørblad/karm ved åpning og lukking. Eksponert treverk på terskel.</p> <p>Fuktmåling: 11,7% i terskel.</p>

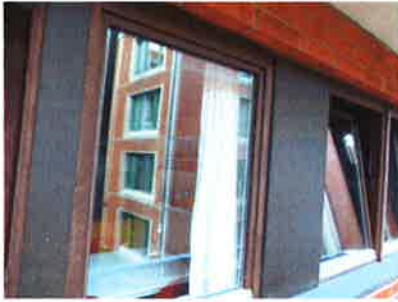
<p><b>Vindu:</b> Tørr og oppsprukken overflatebehandling. Treverk tørt og noe oppsprukket. Pakning er hard og har mistet noe funksjon.</p> <p><b>Stue:</b></p>

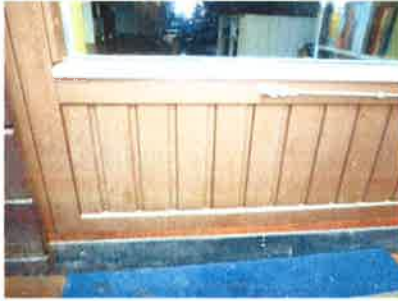
<p><b>Balkongdør:</b> Tatt alder i betraktning er treverk og overflatebehandling i god stand. Det er tegn til noe oppsprekking i treverk og overflatebehandling. Pakning er løs og har, og har mistet noe funksjon. Karm og ramme er i kontakt ved åpning og lukking.</p>

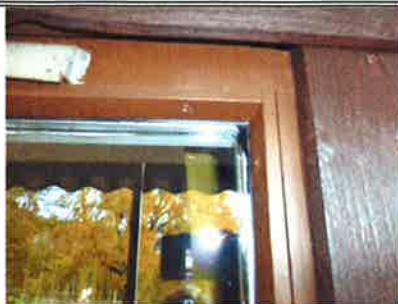
Tatt alder i betraktning er treverk og overflatebehandling i god stand.

Innvendig glass har sprukket

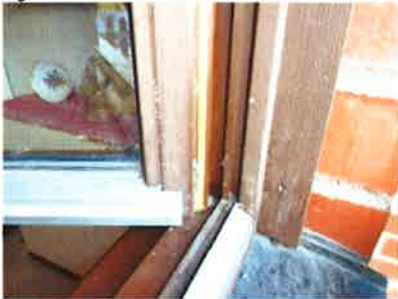
<p>Noe tørrhet og oppsprekking av overflatebehandling. Treg gange mellom karm og ramme. Pakninger har mistet noe funksjon.</p> <p><b>Stue:</b></p>

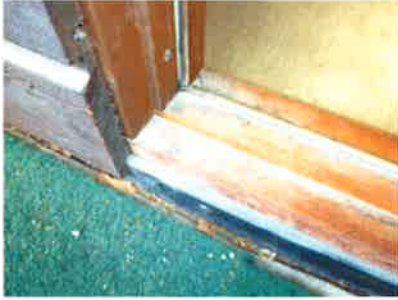
<p><b>Balkongdør:</b> Tatt alder i betraktning er treverk og overflatebehandling i god stand. Det er tegn til noe oppsprekking i overflatebehandling enkelte steder. Pakning er løs og har, og har mistet noe funksjon. Karm og ramme er i kontakt ved åpning og lukking.</p> <p>Fuktmåling: 7,8% i terskel.</p> <p><b>Vindu:</b> Tatt alder i betraktning er treverk og overflatebehandling i god stand.</p>

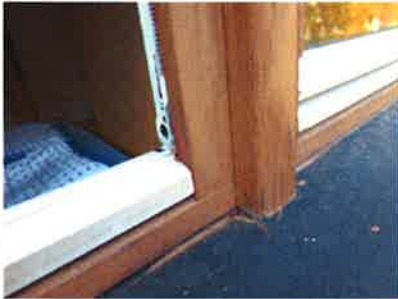
<p>Overflatebehandling tørr og oppsprukken. Treverk tørt og oppsprukket. Enkelt å dytte inn syl i treverk. Pakning tetter ikke ordentlig. Karm og ramme er i kontakt ved åpning og lukking.</p> <p>Info: Beboer klagde på trekk og tunge hengsler og gange.</p>

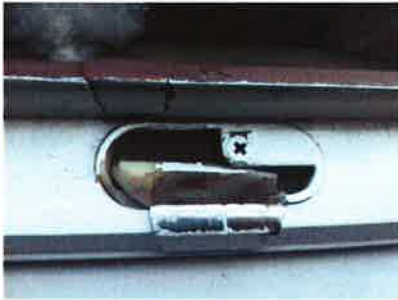
<p>Ødelagt låsekomponent, som gjør at man ikke kan låse/lukke vrider. Karm og ramme i kontakt ved åpning og lukking.</p> <p><b>Stue:</b></p>

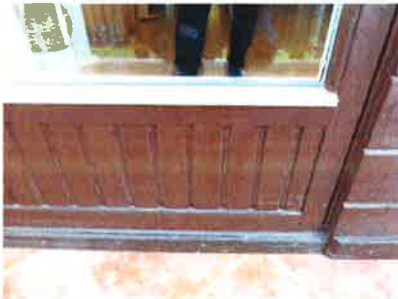
<p><u>Balkongdør og vinduer:</u> Tatt alder i betraktning er treverk og overflatebehandling i god stand. Ser ut til å ha vært vedlikeholdt.</p> <p>NB: Er satt på en "patent" på låsen til døren. Tvilstomt en god løsning med tanke på brannsikkerhet.</p>

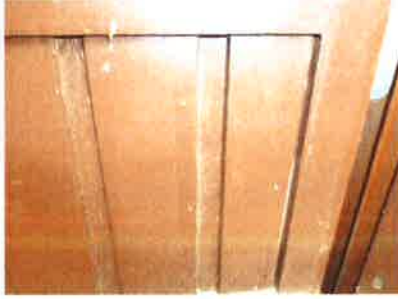
<p>Handtak/lås er dårlige og vanskelig å bruke. Overflatebehandling i grei stand, men noe tørr. Tegn etter tidligere vedlikehold. Treg gange på dørblad pga. kontakt mellom karm og dørblad.</p> <p>Info: Beboer klagde på kondens på soveromsvindu. Ventiler i bruk. Dårlig luftespalte på soveromsdør. Beboer informerte at de alltid har dørene på gløtt.</p>
