Grünerhagen borettslag  
v/leder Ingjerd Martin  
Sofienberggata 3 A-F  
0551 Oslo

## GRÜNERHAGEN BORETTSLAG – TILSTANDSRAPPORT VINDUER

### Vurdering av tilstand på vinduer og dører i 16 leiligheter.

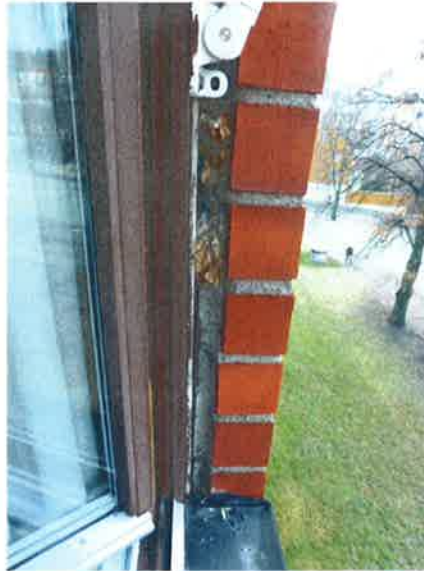
**Bilde nr. 1**

Bildet viser utvendig smyg.  
Avispapir som tetting mot  
skallmur.

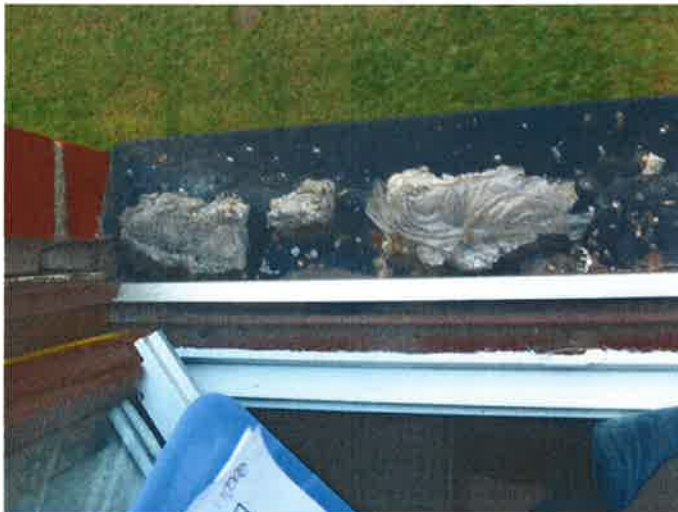
**Bilde nr. 2**

Bildet viser mørtel som faller ut  
fram mellomrommet mellom  
skallmur og vinduskarm.

Styret anbefales å ta en snarlig beslutning på omfang av arbeider som ønskes utført, slik at fasaden kan sikres, før ytterligere mørtel faller ned.

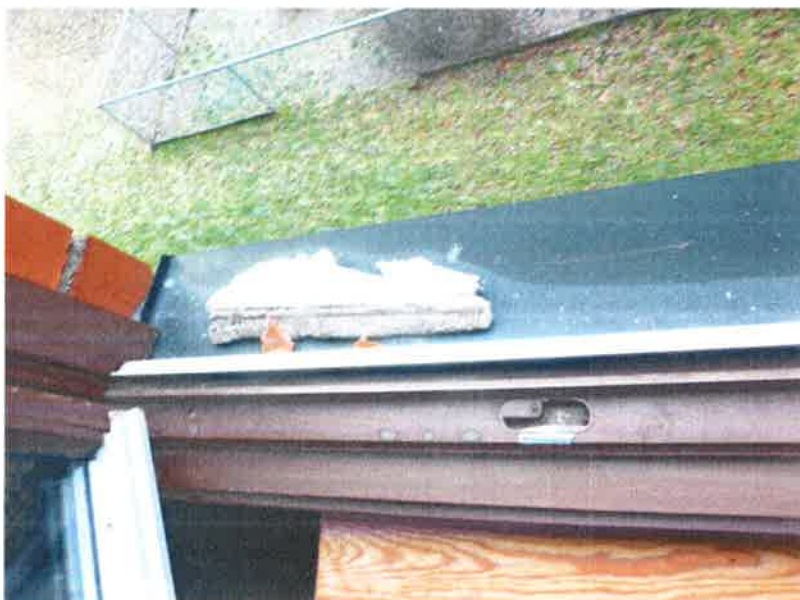
**Bilde nr. 3**

Som bilde 2.

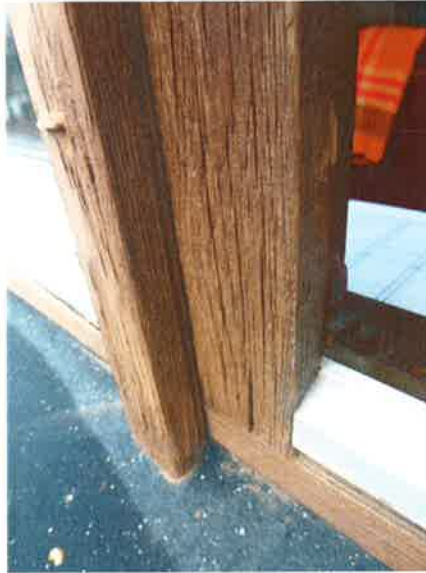
**Bilde nr. 4**

Bildet viser tørt/oppsprukket vindu.
