# TILSTANDSVURDERING

## TILSTANDSVURDERING AV VINDUER

29. oktober 2013

## 5084 GRÜNERHAGEN BORETTSLAG – TILSTANDSVURDERING

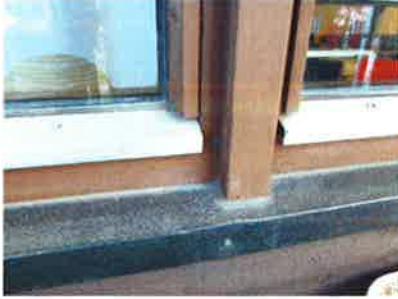
<p><b>Balkongdør:</b> Tatt alder i betraktning er treverk og overflatebehandling i god stand. Det er tegn til noe oppsprekking i overflatebehandling enkelte steder. Pakning er løs og har, og har mistet noe funksjon. Karm og ramme er i kontakt ved åpning og lukking.</p> <p>Fuktmåling: 7,8% i terskel.</p> <p><b>Vindu:</b> Tatt alder i betraktning er treverk og overflatebehandling i god stand.</p>
